GERIDU

Adeguamento Strada Provinciale n° 25
Relazione dell'Intervento di Sorveglianza Archeologica

Adeguamento della S.P. 25

Relazione dell'intervento di sorveglianza archeologica

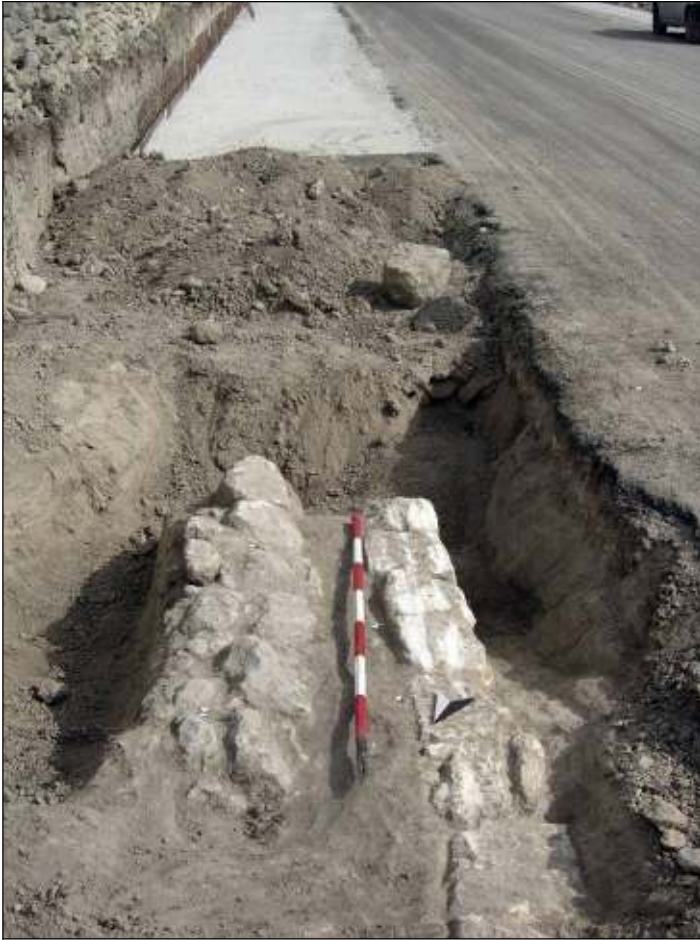
Foto dell'US 10 – Area 5000.
Si può notare la posizione in
corrispondenza dell'avvallamento della
cunetta a lato della strada.

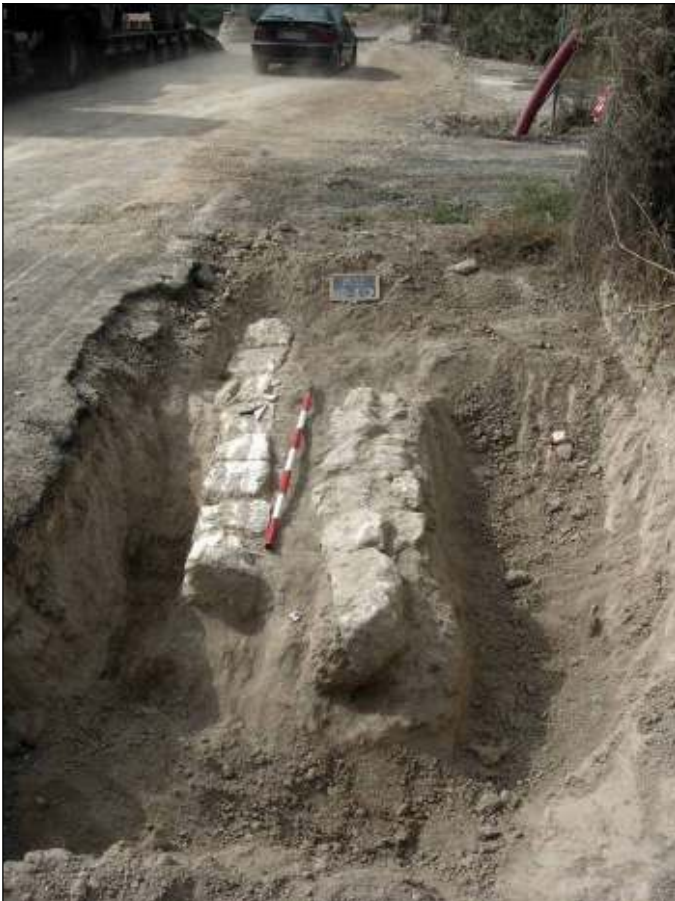
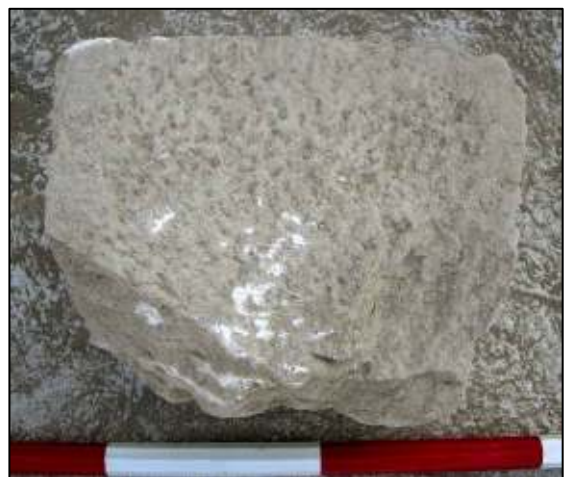
US 10 – Area 5000.
A sinistra l'US collocata in prossimità
dell'incrocio con la strada di penetrazione
agraria. Sotto: concio con nastrino
perimetrale con segni di lavorazione a
bocciarda.

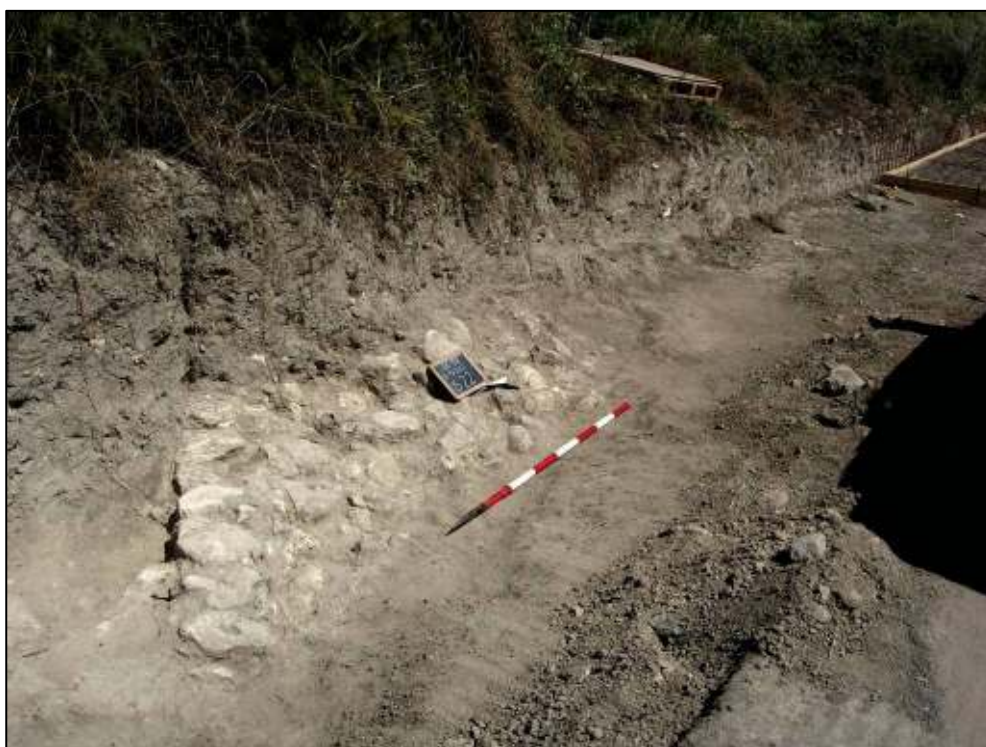
Un'immagine dell'US 20: a sin. Si nota il paramento Nord della struttura e l'US 22 subito dopo il rinvenimento.

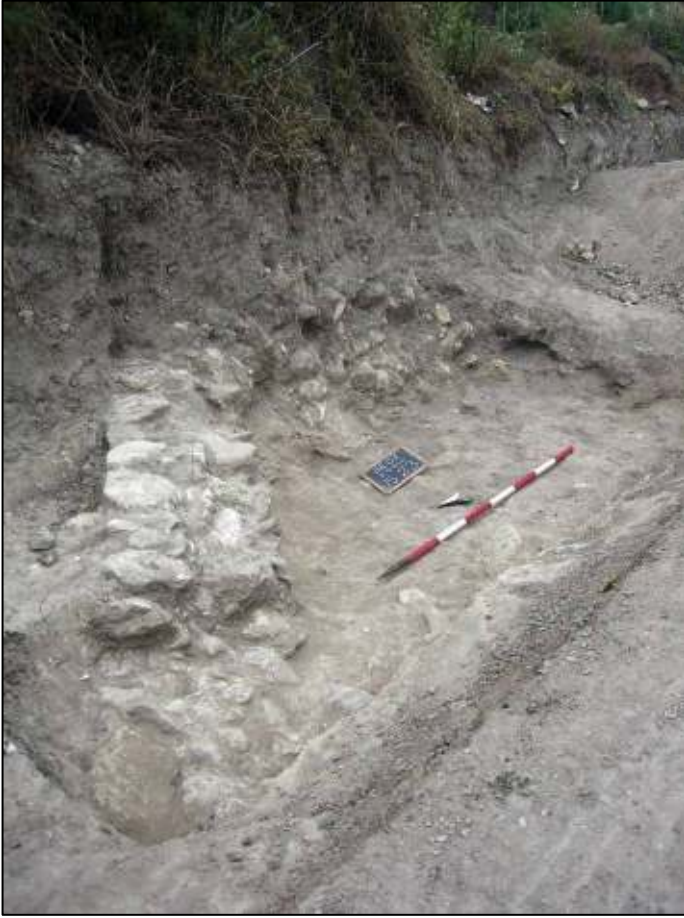
A sinistra: l'US 23. In primo piano, la rasatura della struttura – US 20 – prodotta durante la realizzazione del canale di deflusso a lato della strada.

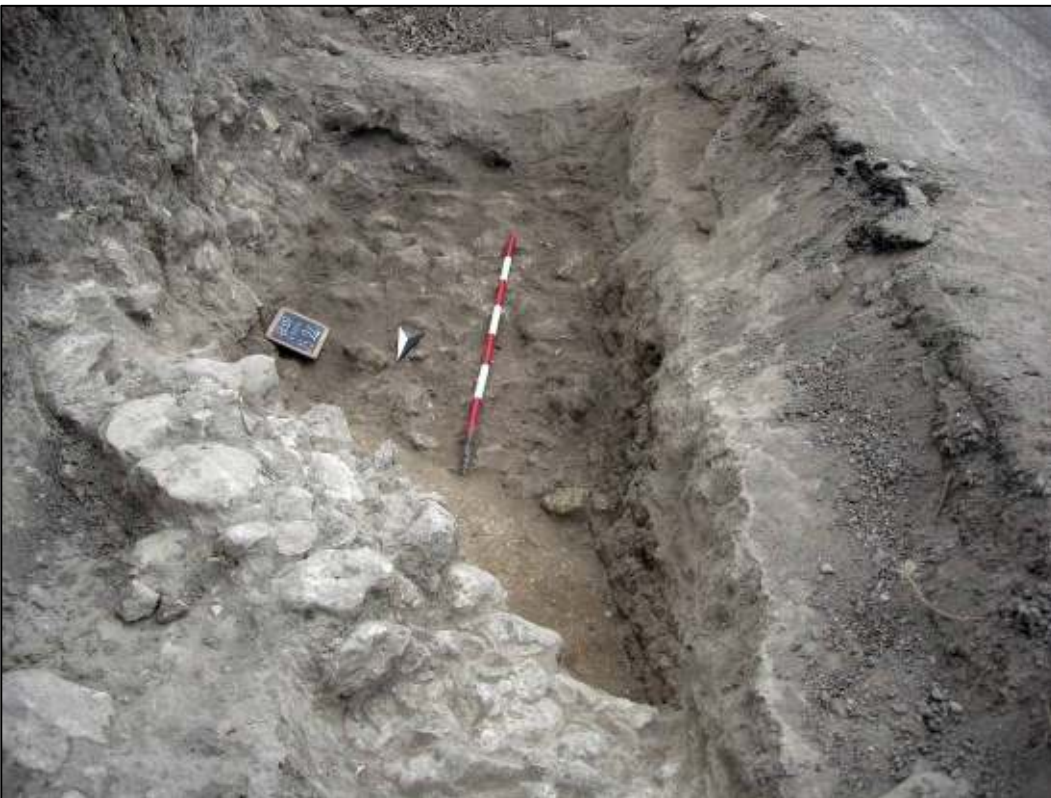
Sotto: US 24, probabile crollo della struttura.

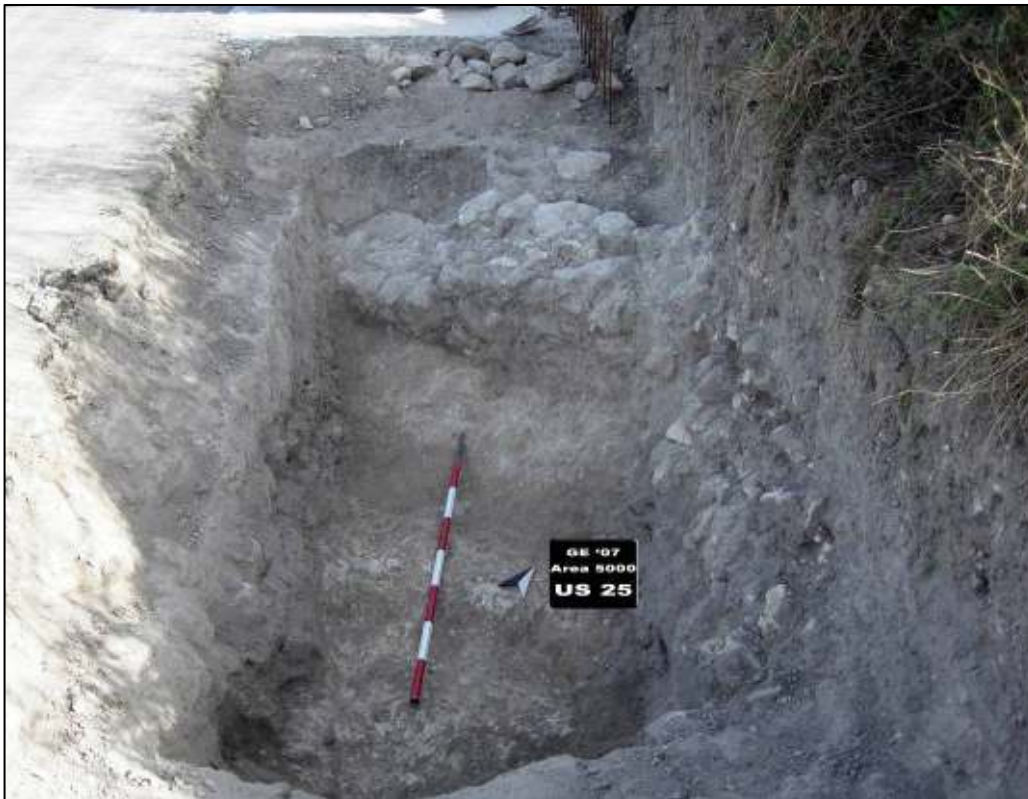
US 25: strato sterile su cui è stato costruito il muro – US 20.

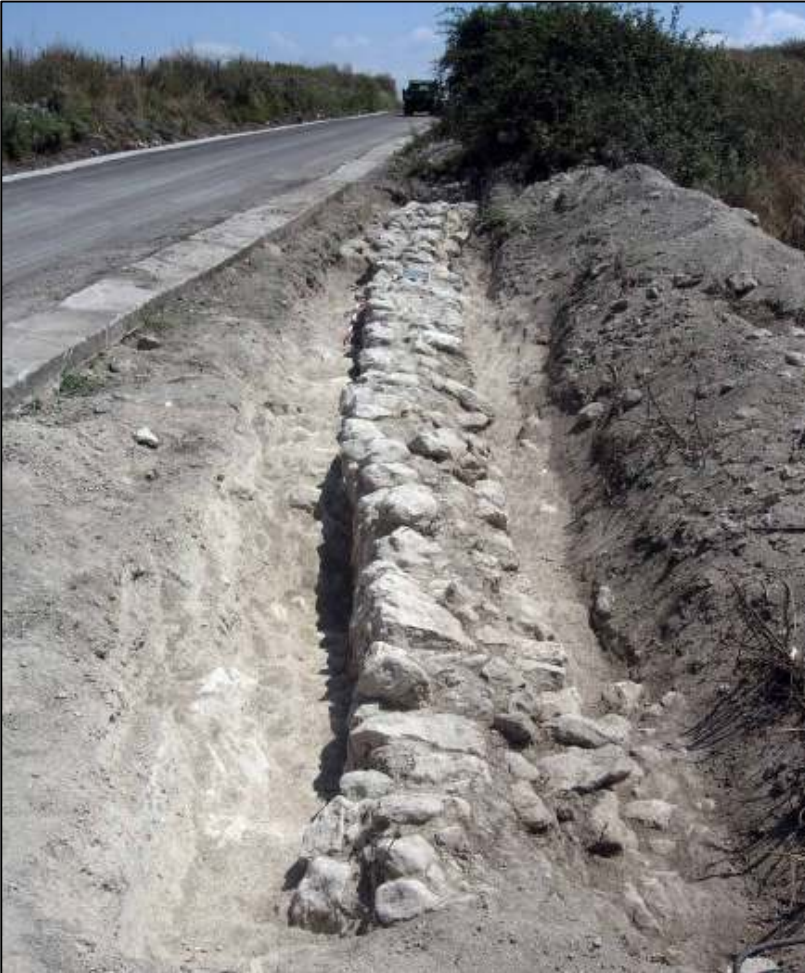
La struttura US 10 ha subito consistenti danneggiamenti in passato: rasata in maniera omogenea per seguire il pendio e consentire la creazione delle banchine al lato della strada, nel tratto centro-meridionale è stata interessata da una radicale opera di distruzione, probabilmente operata per il posizionamento di un palo di sostegno per linee aeree. Inoltre, il deposito archeologico ad essa contiguo è stato in gran parte asportato e rideposto in occasione degli scavi per la messa in posa delle linee telefoniche che corrono lungo il lato ovest della strada protette da uno spesso banco cementizio.

La struttura muraria US 10,
ripresa da Nord a Sud.

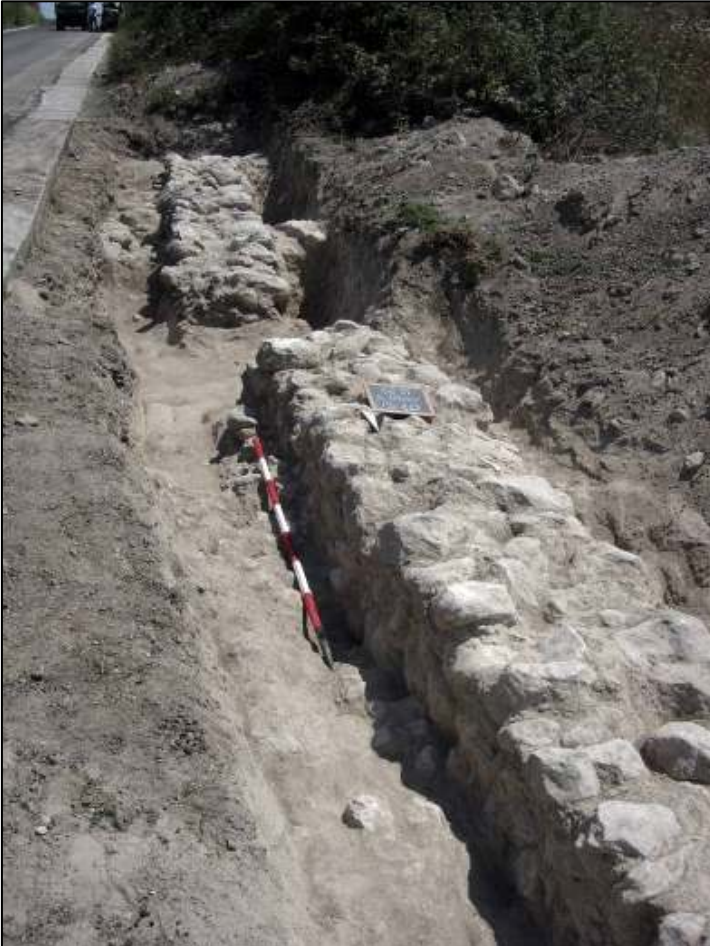
- Un grande taglio sub-circolare (US -12) interrompe la tessitura muraria per un tratto di circa 1,5 metri proprio nel punto in cui la struttura è interessata da un leggero cambio di direzione. I reperti rinvenuti durante lo scavo del riempimento (US 13) consentono di affermare con estrema sicurezza che si tratti di un intervento operato in tempi recentissimi. Inoltre, nelle immediate vicinanze dell'area dell'intervento è stato riconosciuto il basamento di cemento armato di una palificazione lignea, compatibile con le dimensioni della buca US -12.

Particolare dell'US 10; si
osserva la tessitura muraria
interrotta a causa del taglio
US -12.

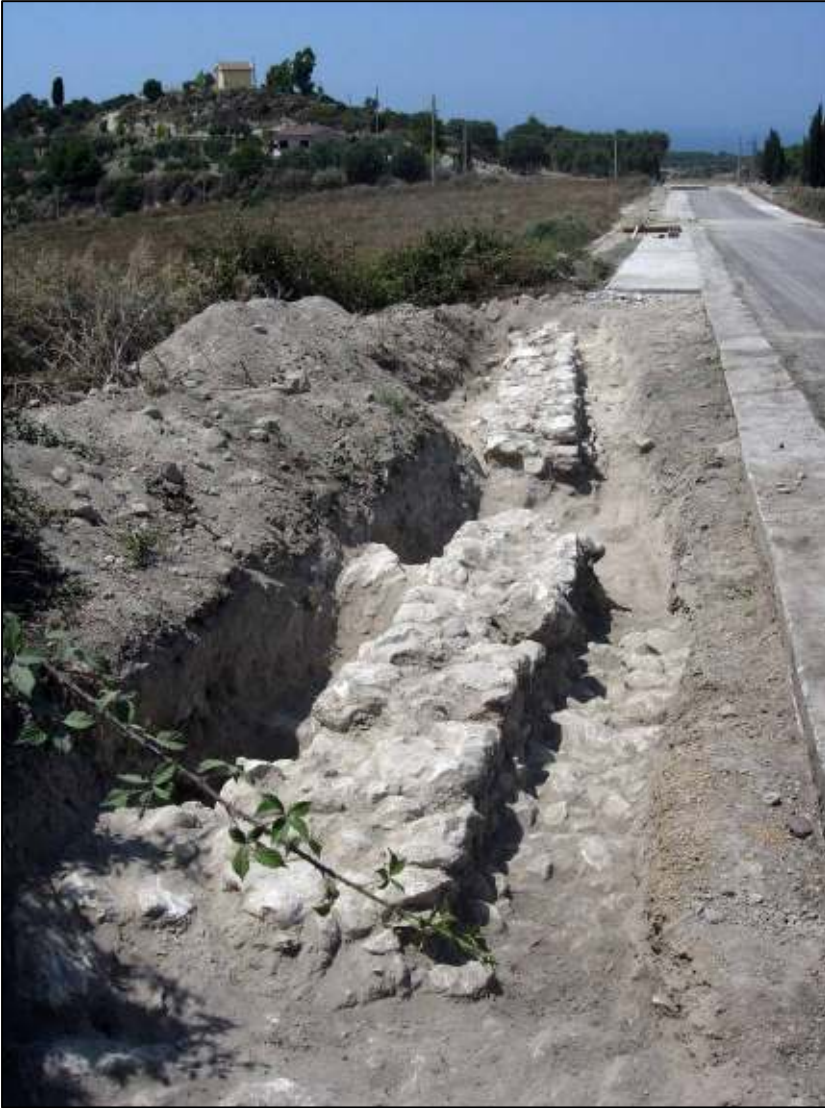
L'US 10 fotografata da Sud.

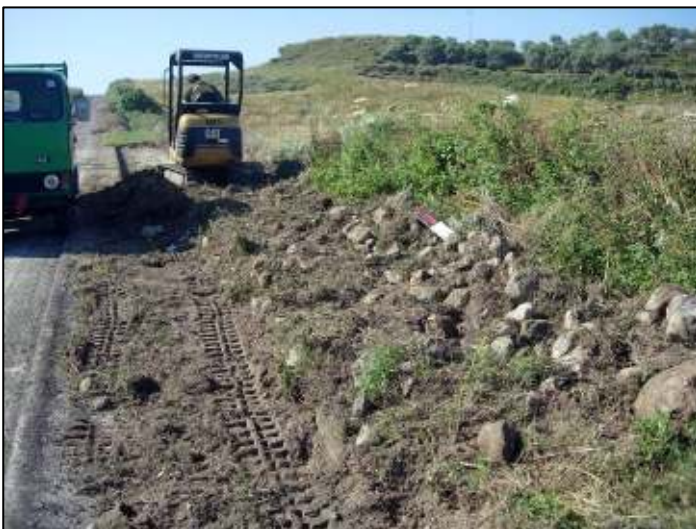
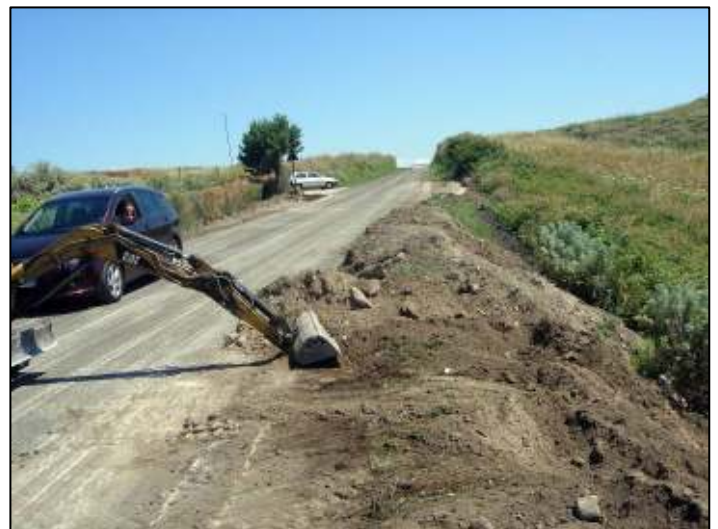
- Un potente accumulo di pietrame e materiali di discarica situato nella parte settentrionale dell'intervento è stato interpretato come una delimitazione dell'intera larghezza del percorso stradale, banchine comprese, rendendo visibile l'inizio della scarpata.
- infine sembra opportuno segnalare che, durante il cantiere di sistemazione della strada tutti i detriti e la terra di risulta delle indagini è stata scaricata lungo la scarpata che corre ad ovest della provinciale. Sono stati usati, inoltre, per lo stesso scopo, i materiali derivati dallo sbancamento del banco calcareo realizzato nei pressi del limite settentrionale dell'area vincolata.

Sotto:
a sinistra l'accumulo di pietrame a Nord-Ovest della strada.
A destra le operazioni di discarica sul versante occidentale della S.P.25.

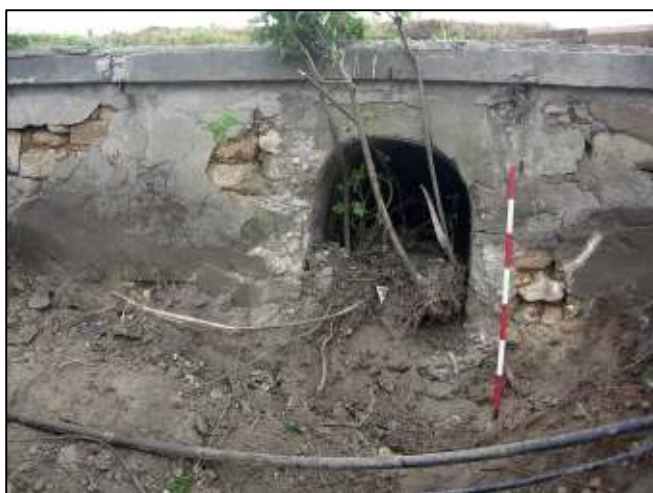
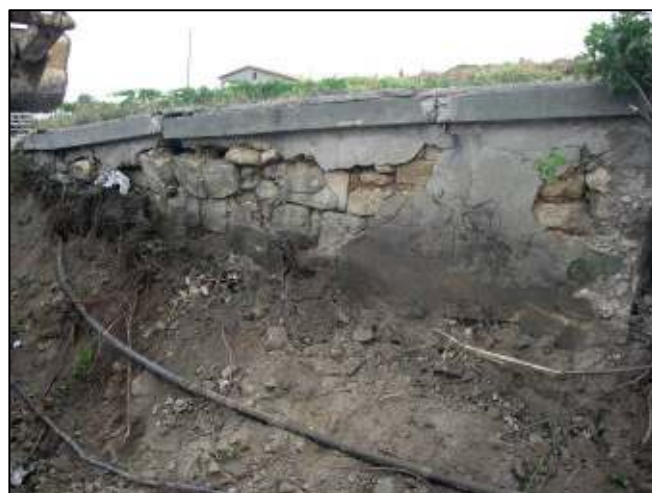
Sopra: due immagini della condotta prima della demolizione.

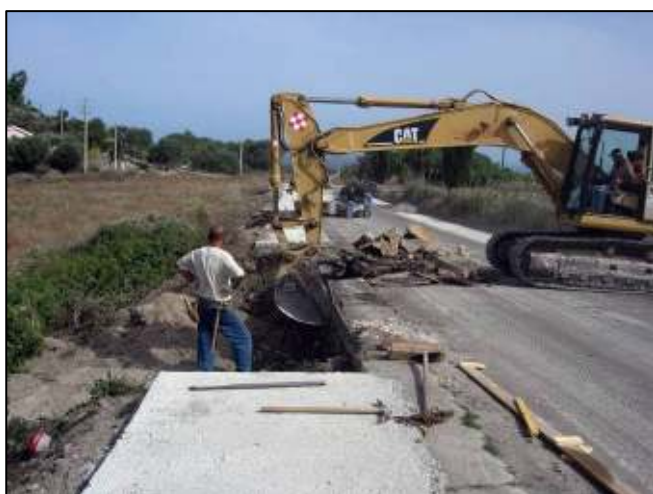
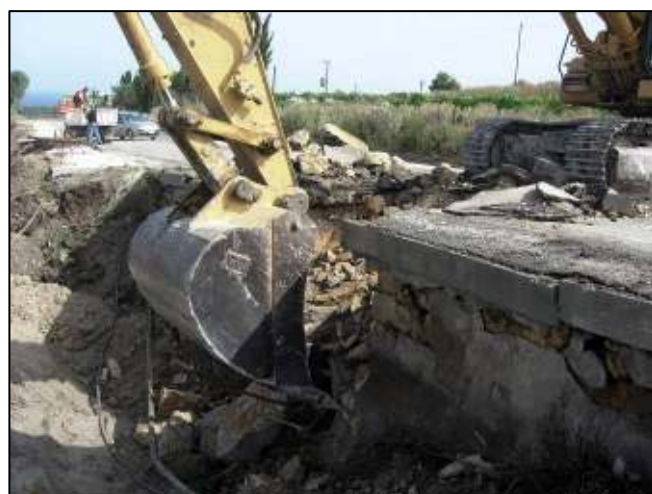
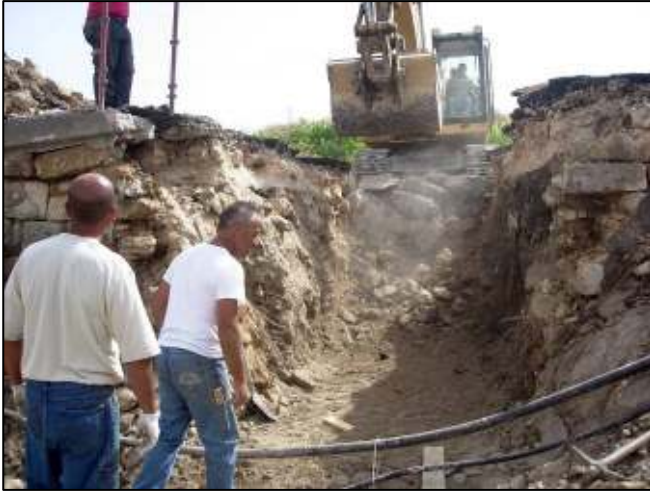
Questa struttura è stata demolita con l'ausilio di un escavatore. È stato possibile osservare con attenzione, durante le fasi di demolizione, la sezione di terreno nella quale il canale era stato realizzato e, come si potrà osservare dalle foto, si è constatato che non era presente nessun segno di frequentazione ma l'intera sezione si presentava come un unico e coerente deposito pressoché privo di reperti di origine antropica.

Sotto e nella pagina seguente: alcuni momenti della demolizione.

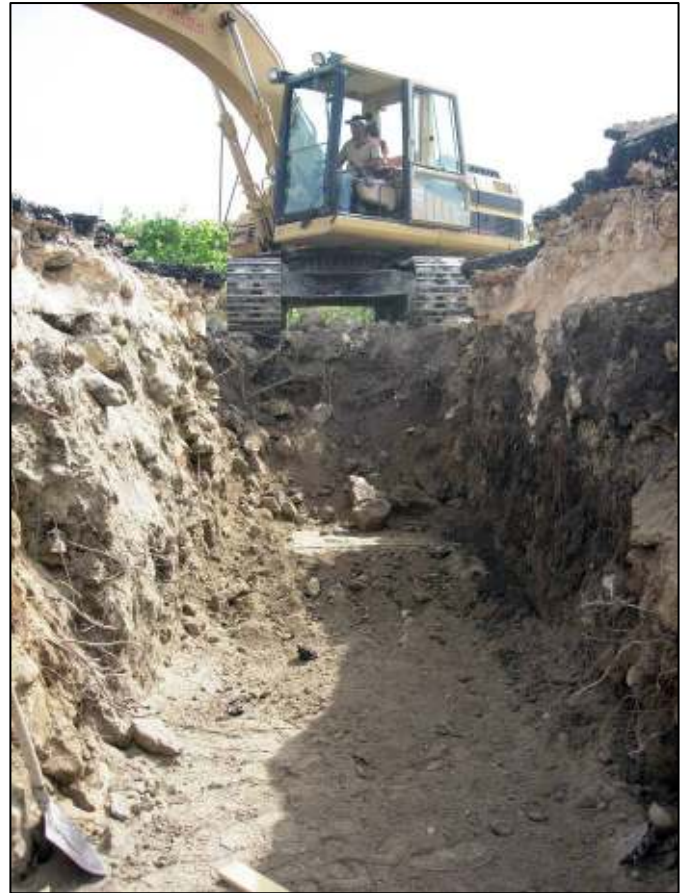
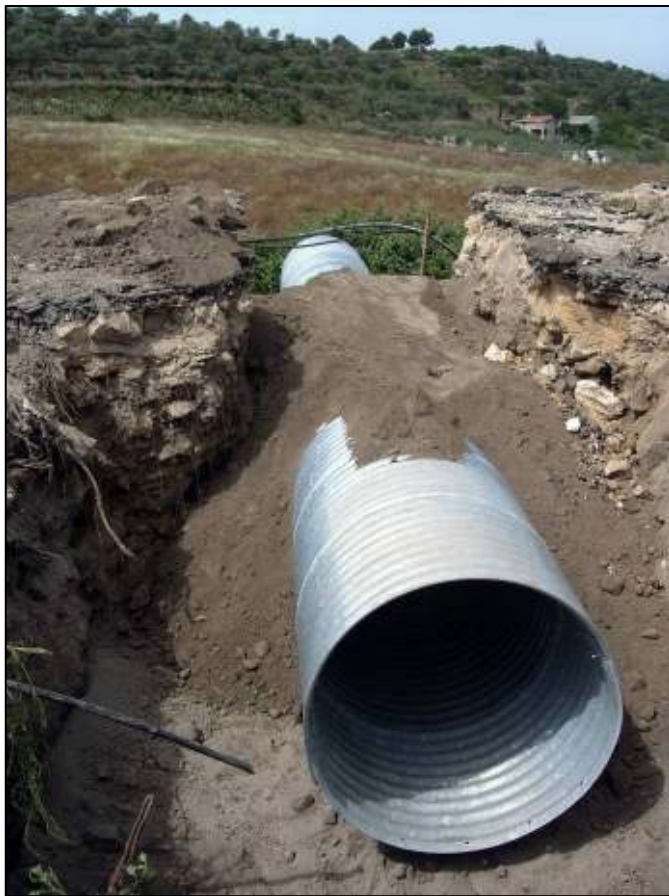
Sopra:
- a sinistra, il posizionamento del tubo *finsider*.
- a destra un'immagine della sezione esposta Sud a seguito della demolizione del ponte-canale di scolo.

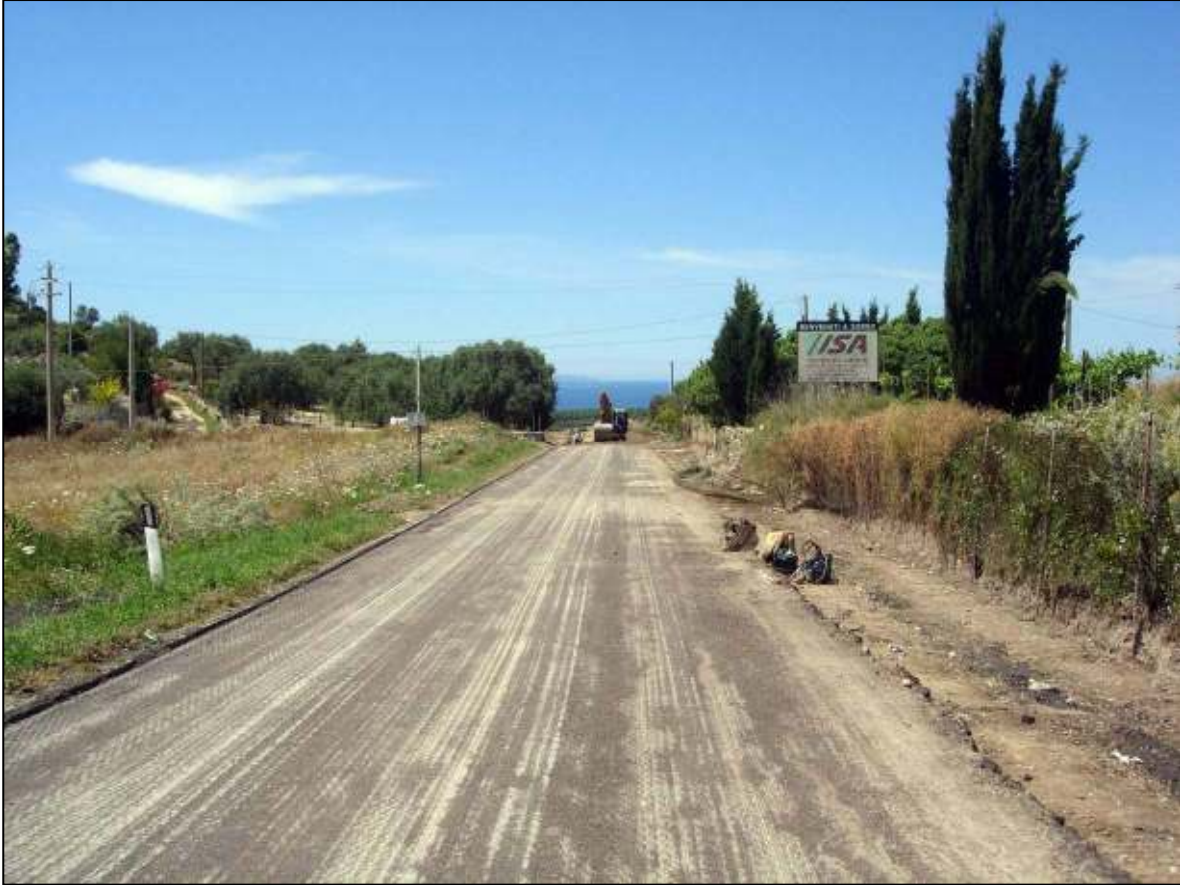
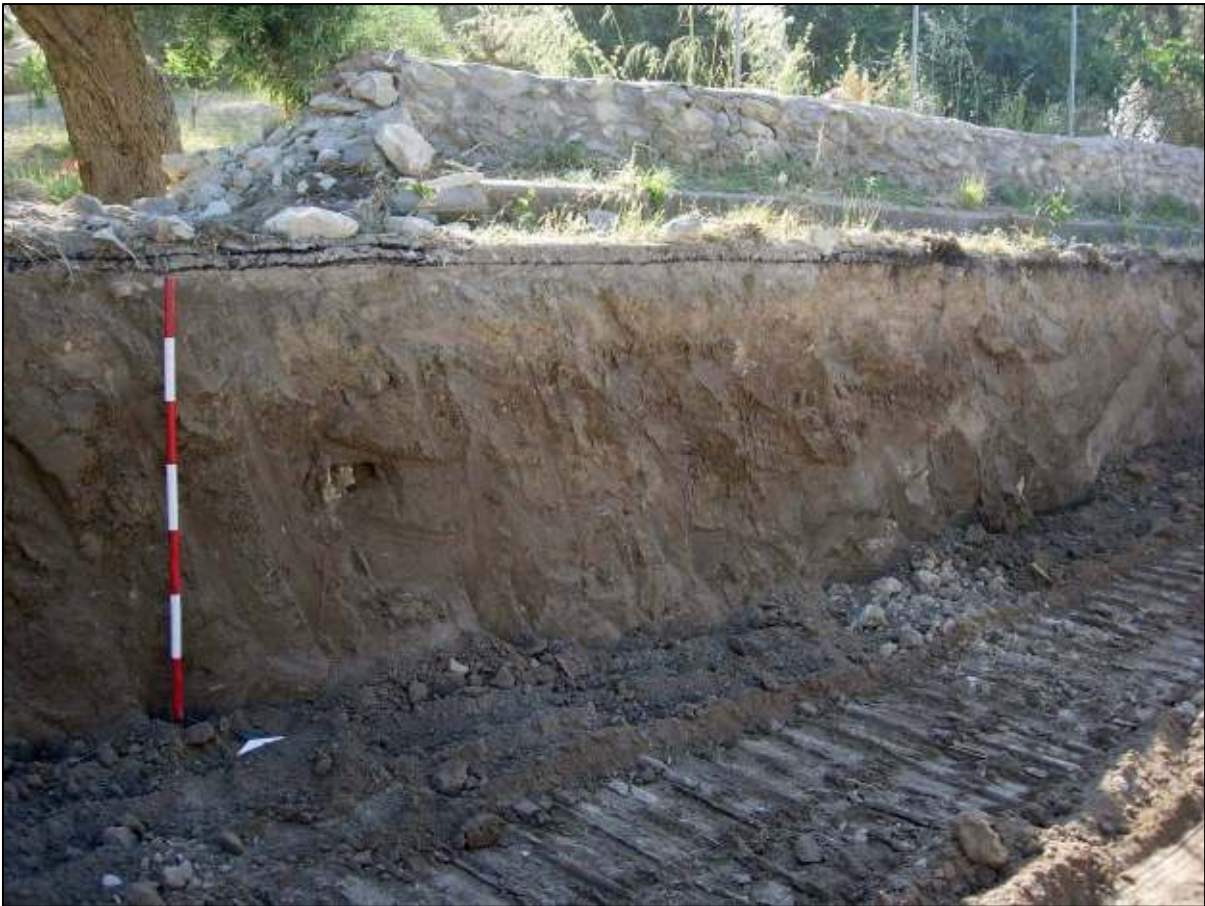
Un altro dato rilevante è emerso a seguito del rilevante scavo che è stato effettuato proprio ai confini settentrionali con la particella catastale vincolata. Con l'utilizzo di un escavatore è stata asportata la pavimentazione stradale e si è operata una profonda incisione nel banco roccioso sottostante. Anche in questo caso l'osservazione delle sezioni esposte ha permesso di stabilire che le aree oggetto delle lavorazioni non sono interessate da sedimentazioni di tipo archeologico e in particolare risultano esterne all'abitato medievale di Geridu.

- in alto, panoramica dell'area; sullo sfondo, la ruspa opera lo sbancamento del banco roccioso.
- In basso, la sezione esposta Ovest dopo lo sbancamento.
