I BACINI DEL XV SECOLO NELLA CHIESA DI SAN PANCRAZIO A SUNI. UN NUOVO TERMINE CRONOLOGICO PER L'UTILIZZO DEI BACINI CERAMICI NELLA SARDEGNA MEDIEVALE

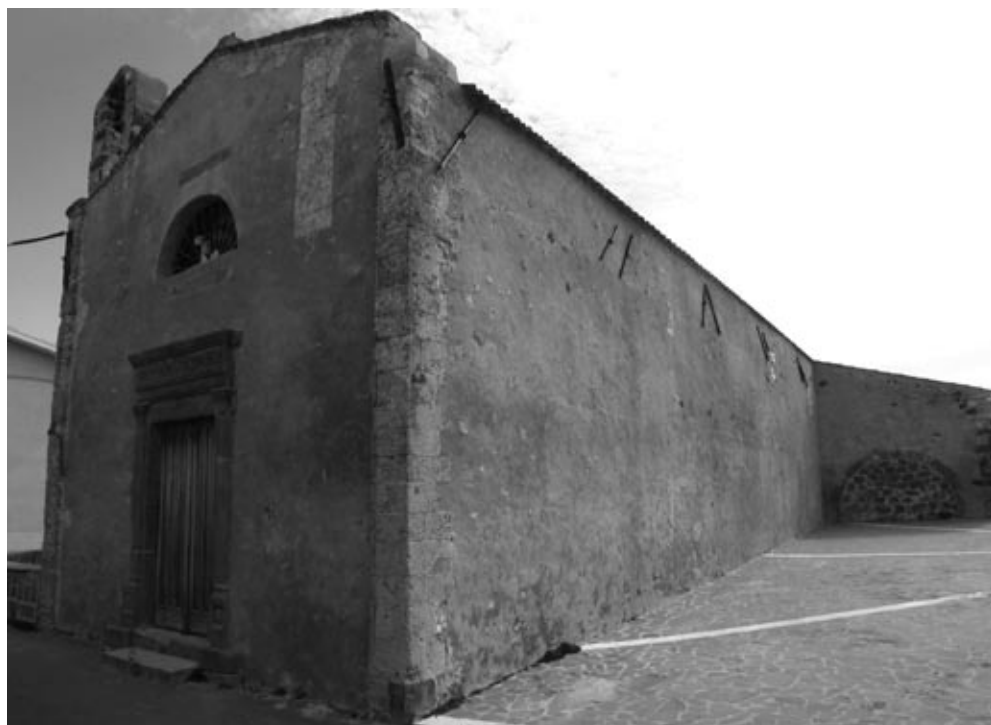
Fig. 1 – La facciata ed il lato Sud della chiesa di San Pancrazio a Suni (foto M. Milanese).

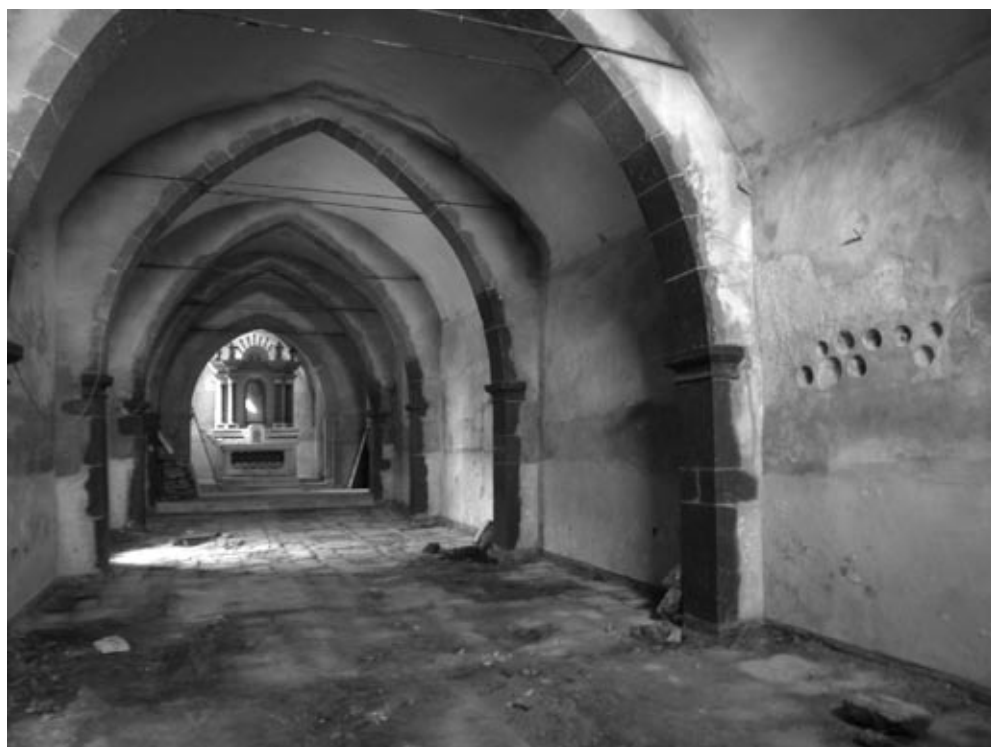
Fig. 2 – L'interno della chiesa di San Pancrazio: sulla destra, la posizione del complesso dei bacini ceramici (foto M. Milanese).

Il complesso dei bacini venuto in luce con la rimozione degli intonaci risulta in una posizione certamente anomala, vista la sua collocazione interna all'edificio e che pertanto necessita di una valutazione più attenta (Fig. 2).

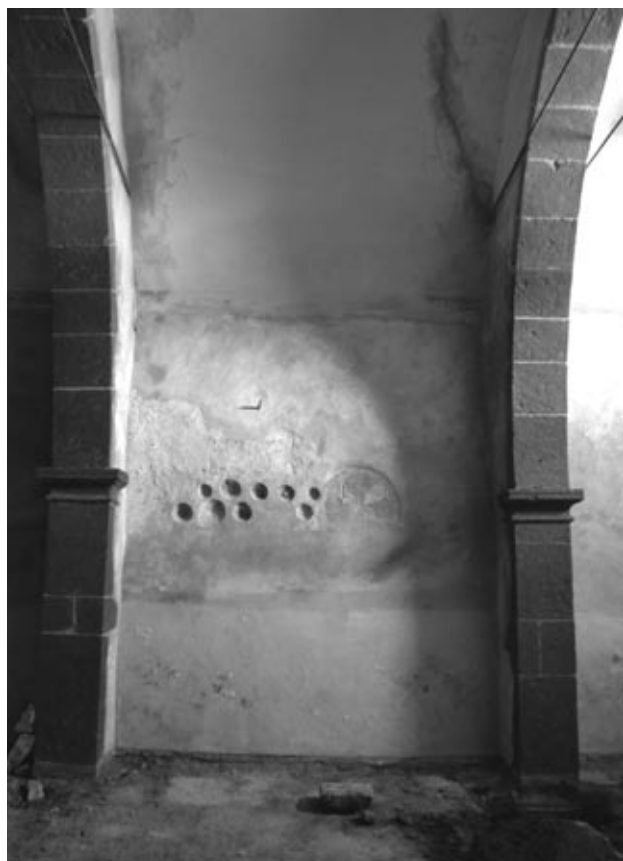
Fig. 3 – Visione generale del complesso dei bacini ceramici presenti sul prospetto interno del perimetrale Sud (foto M. Milanese).

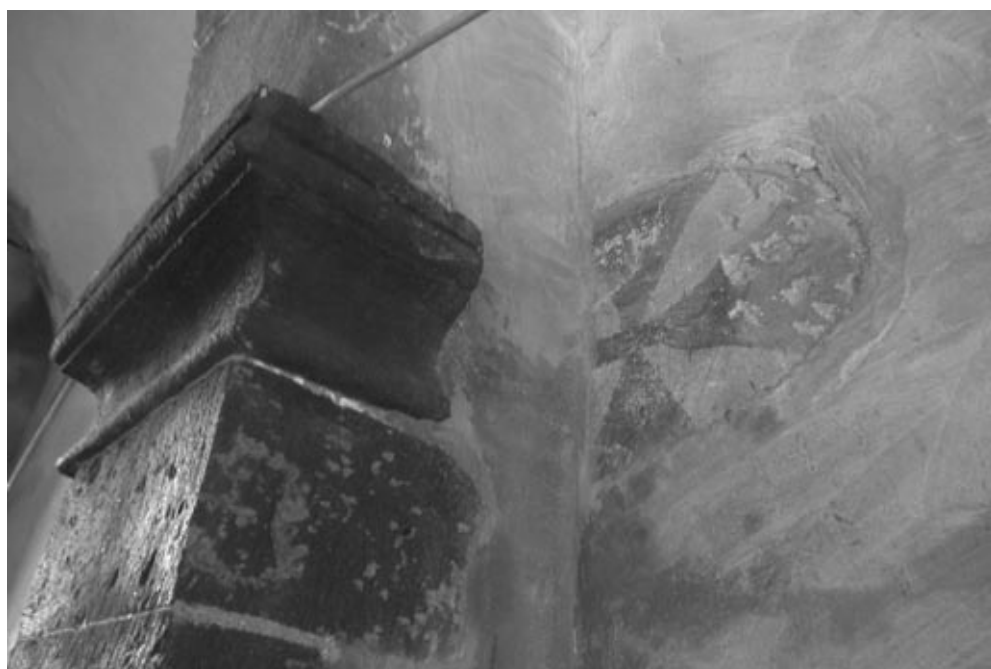
Fig. 4 – Particolare del rapporto stratigrafico tra gli archi ed uno dei clipei con croce dipinta (foto M. Milanese).

Particolarmente significativa risulta ancora la posizione del complesso dei bacini, apparentemente incomprensibile. I bacini si collocano infatti in uno spazio interno alla navata (Fig. 3), definito tra due dei cinque archi (*arcadas*) in trachite rossa (*pedra ruia*), aggiunti negli anni 1614-1615 per probabili motivi statici sopraggiunti, come si evince dalla documentazione scritta¹³, mentre dai rapporti stratigrafici residui si evince una posteriorità della messa in opera delle arcate rispetto alla precedente fase dei clipei (e dei bacini), in quanto uno degli archi oblitera un clipeo crociato (Fig. 4).

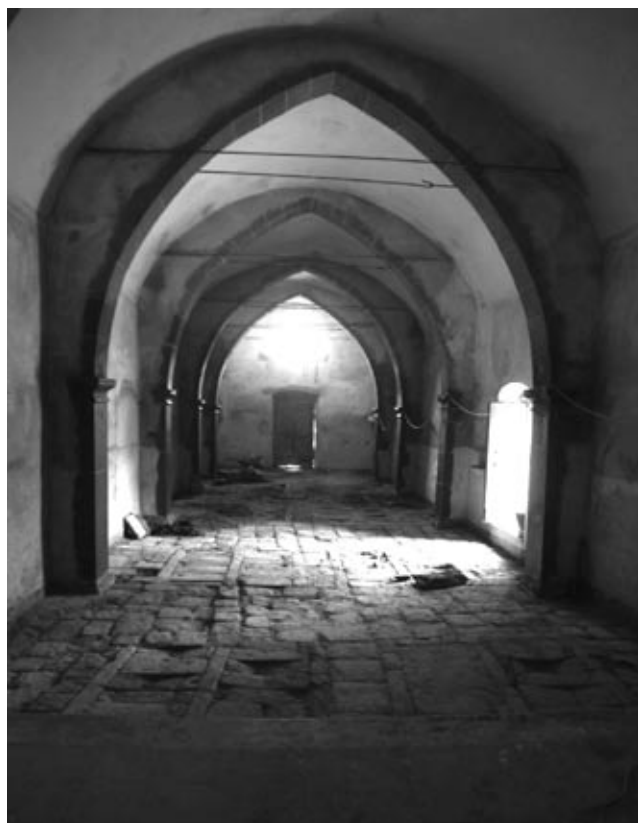
Fig. 5 – *Su impedramentu de sa ecclesia*: il settecentesco pavimento in lastroni di trachite (foto M. Milanese).

La quota alla quale si trova oggi il gruppo dei bacini risulta particolarmente bassa (circa m 2), ma il fatto si può agevolmente spiegare considerando che l'attuale quota pavimentale è stata rialzata nel tempo, probabilmente dall'inizio del XVIII secolo, quando fu realizzata una nuova pavimentazione dell'edificio (*su impedramentu de sa ecclesia*) in lastroni di trachite¹⁴, venuta in luce nel corso dei lavori di restauro (Fig. 5).

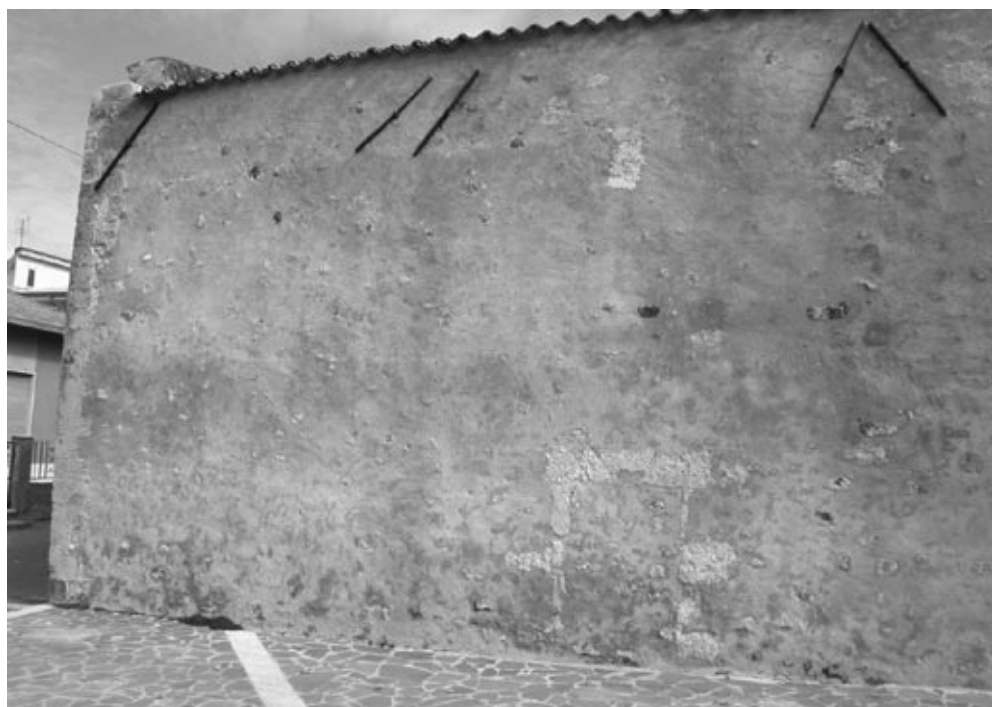
Fig. 6 – Il prospetto esterno del perimetrale Sud: si nota la porta laterale tamponata (foto M. Milanese).

L'ipotesi di lavoro che sembra ad oggi più sostenibile risulta pertanto quella di una effettiva appartenenza del complesso dei bacini ad una decorazione dell'interno dell'edificio: questa lettura diventa ancora più sostenibile se la posizione, apparentemente casuale, del complesso dei bacini sul prospetto interno del perimetrale Sud dell'edificio viene vista in relazione ad una delle porte laterali un tempo aperte nel perimetrale stesso. Questa apertura risulta non più leggibile nella muratura, per essere stata tamponata probabilmente all'inizio del Settecento, in occasione della realizzazione della nuova pavimentazione e successivamente intonacata¹⁵. Chiara traccia di un'apertura architravata e tamponata è visibile invece sul prospetto esterno del perimetrale Sud (Fig. 6) ed un controllo ha evidenziato che tale apertura tamponata corrisponde esattamente, sul prospetto interno del perimetrale stesso, alla posizione del complesso dei bacini, che risulta in tal modo essere stato collocato in corrispondenza dell'architrave della porta medesima.

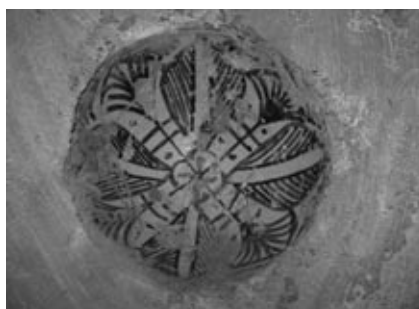
Fig. 13 – Bacino n. 4 (foto M. Milanese).

Buone condizioni di leggibilità, nonostante abrasioni e alcune lesioni piuttosto estese.

Ciotola emisferica priva di tesa (diametro cm 15), corpo ceramico rosa salmone, schiarito in superficie (Fig. 13).

Decorazione in solo blu, con motivi a palmette schematizzate disposte radialmente, in alternanza a foglie tripartite, con fascia centrale libera e settori laterali di tratti obliqui. Motivo centrale a girandola e riempitivi di punti e mezze foglie di palma. Trova confronti nella “*Loza Azul Clasica*”³⁶, prodotta a Paterna ed a Manises (Valencia), in particolare con il motivo definito “*palmetas y vegetacion geometrizada*”, datato tra la seconda metà del XIV e l'inizio del XV secolo, sulla base degli scavi di Rougiers³⁷, oppure ancora inquadrato come “*palmetes y fulles radials*”³⁸.
